# トラブル例 1

## 鋳鉄製弁の破損

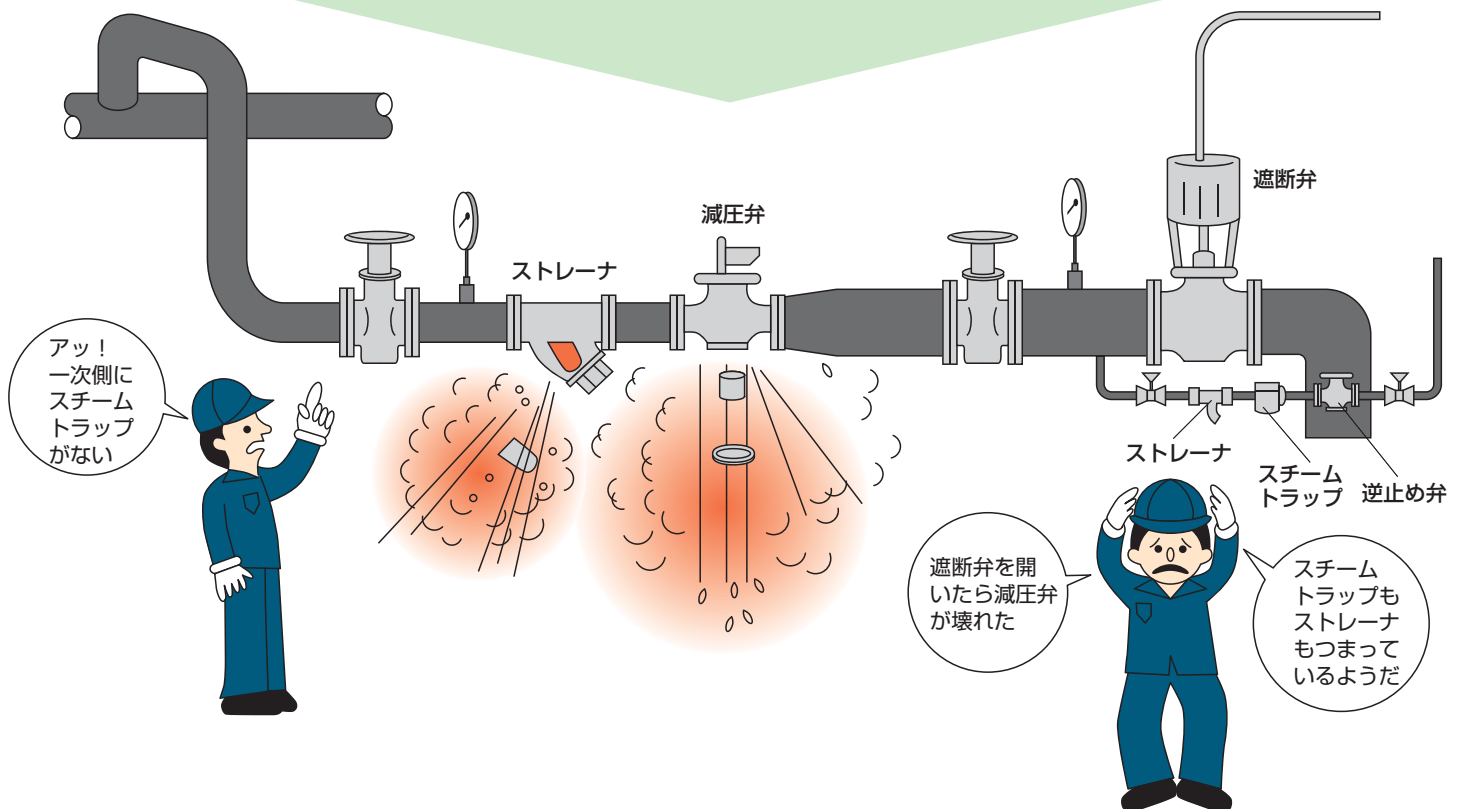
図のように、減圧弁の出口側に遮断弁を設置して減圧弁の前後の配管にスチームトラップがなかったり、スチームトラップの故障あるいはトラップ用ストレーナが目詰まりしている場合、遮断弁の長時間の閉止によって減圧弁の前後の配管には、多量のドレンが滞留します。

この状態で遮断弁が開くとドレン障害で減圧弁が不安定動作を行ない、激しいスチームハンマが発生することがあります。

そのスチームハンマの衝撃力は予測がつかず、時には減圧弁やストレーナの強度を超えるものとなりねずみ鋳鉄製弁箱が破損することがあります。

1. 減圧弁の前後にスチームトラップを設置し、定期的に作動を点検する。

2. 減圧弁やストレーナの弁箱を鋳鋼製にする。

3. 遮断弁をスチームハンマが発生しないようにゆっくり開く。
